APERÇU DES PROBLÈMES DIAGNOSTIQUÉS

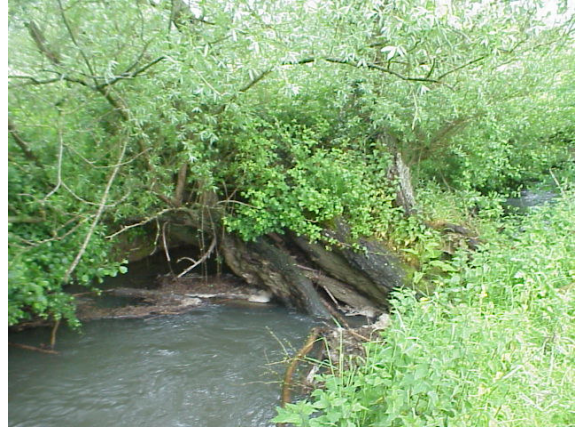
Un encombre est un amoncellement naturel de débris et principalement de branches dans le lit mineur du cours d'eau.

S'ils obstruent de **façon importante ou en totalité** le lit (photo du haut ci contre), ils constituent alors des obstacles à l'écoulement de l'eau et à la libre circulation des poissons.

Ils provoquent, en amont, le ralentissement de l'eau, l'accumulation des flottants et une sédimentation anormale et, en aval, des érosions de berges.

Ils sont dans ces cas néfastes au milieu et aux usages et sont à **retirer**.

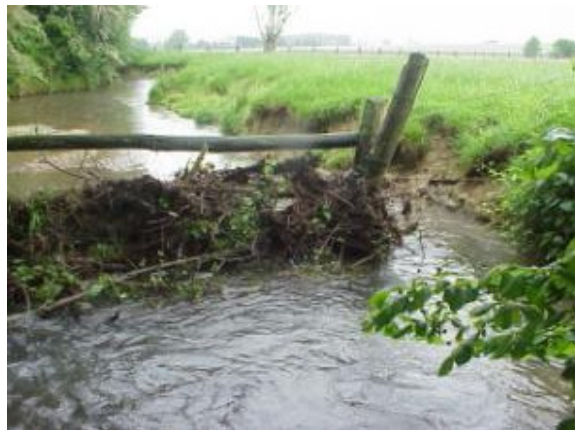
Les clôtures placées en travers du cours des rivières sont nombreuses sur les affluents de l'Huisne et de la Sarthe. Elles sont généralement liées à la présence des abreuvoirs à bestiaux pour éviter que les bêtes partent à la rivière.

Outre leur caractère illégal, elles sont un point de fixation des encombres, à l'image d'un peigne et possèdent alors tous les inconvénients des encombres.

Le **retrait de ces clôtures est donc préconisé** parallèlement à l'aménagement d'un abreuvoir et à la clôture de la berge.

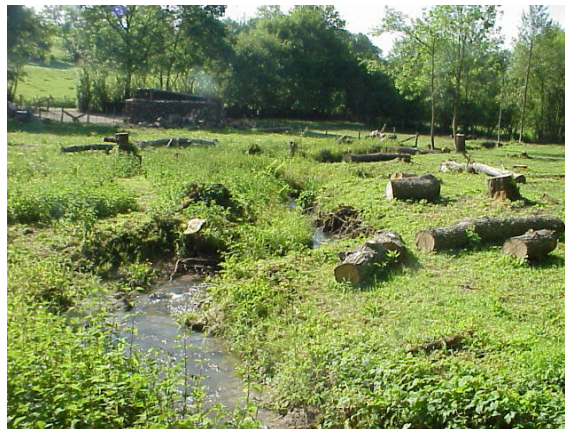
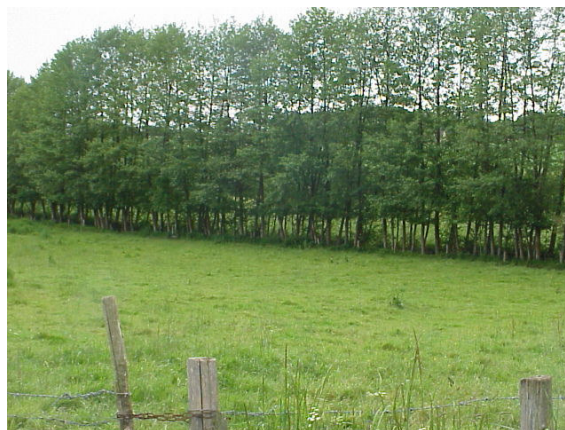
Plusieurs secteurs d'entretien de la ripisylve selon la technique de la coupe à blanc sont recensés sur les berges des cours d'eau étudiés.

Cette pratique est à proscrire car elle est néfaste au milieu, elle favorise :

- L'apport total de lumière, le réchauffement de l'eau, l'explosion des végétaux aquatiques et l'eutrophisation,
- La banalisation de la ripisylve lors de sa repousse sous forme de cépées, unicité des classes d'âges et des essences (photo de droite ci-dessus),
- Une dégradation accélérée des berges
- La banalisation des habitats aquatiques par disparition des zones d'ombrage et alternance des zones d'éclaircissement
- La disparition de l'avifaune nicheuse locale et des sites d'accueil des mammifères.

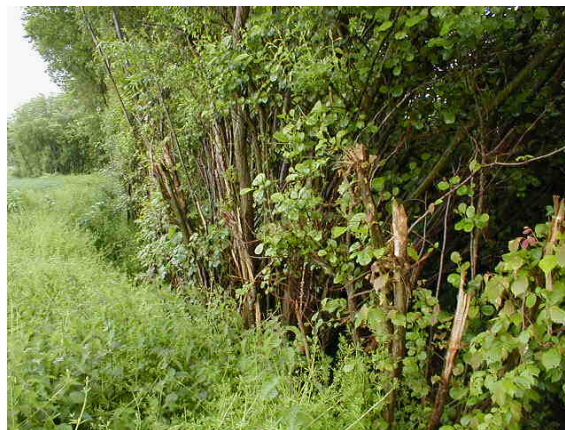
Conséquence de l'utilisation du broyeur sur la ripisylve

Le résultat d'un entretien réalisé au broyeur peut être varié selon la hauteur de coupe utilisée. Cela peut aller de la berge à nue à un entretien plus modéré laissant la ripisylve s'étendre en hauteur (photo).

Dans un cas comme dans l'autre, **l'utilisation du broyeur n'est pas compatible avec le bon développement de la strate arbustive.**

La ripisylve est repoussée sur le lit par le bras de la machine et tend à recouvrir la rivière.

Enfin, le **lamier qui coupe sainement les branches** doit être préféré au broyeur qui déchiquète la végétation.

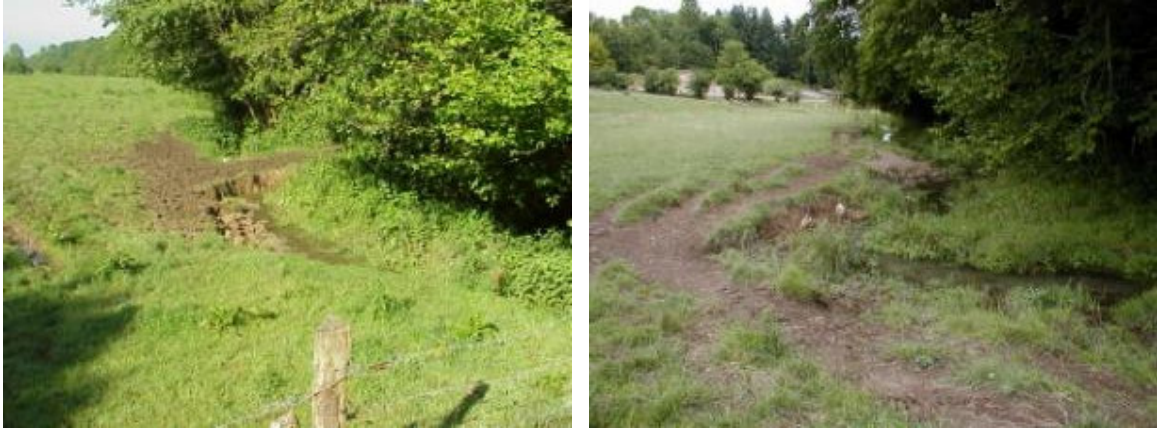
L'absence de clôtures en bordure de cours d'eau dans les prairies pâturées favorise le piétinement des bovins et les effondrements de berges. Les matières en suspension* issues du piétinement engendrent le colmatage* des substrats préjudiciable pour les macro-invertébrés benthiques, pour la reproduction des espèces piscicoles (chabots et salmonidés) et pour l'écrevisse à pieds blancs. L'absence de clôtures favorise également la consommation des jeunes pousses de la ripisylve par les bovins. Seuls les rejets hors de portée des bovins peuvent donc se développer en déstabilisant complètement les arbres de la ripisylve. Les déjections des bovins directement dans le lit des cours d'eau provoquent l'apport direct de matières organiques mais surtout engendrent des **contaminations microbiologiques** de l'eau.

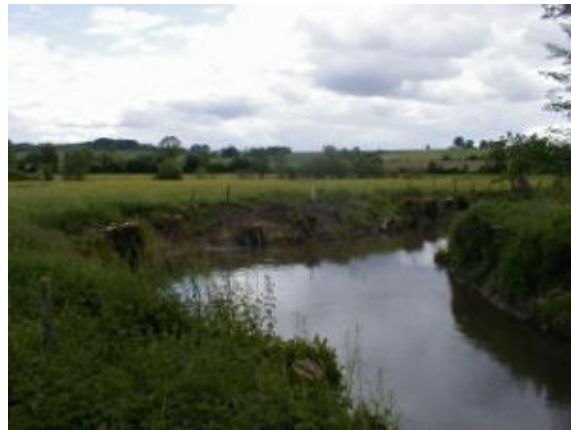
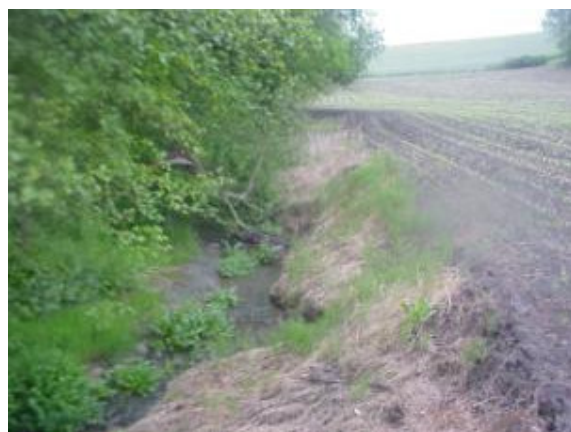
Les secteurs de berges nues sont des zones favorables à l'explosion des végétaux aquatiques qui trouvent une température d'eau élevée et combinée à des eaux calmes parviennent à l'asphyxie du milieu.

L'absence de ripisylve apparaît comme une contrainte en moins pour les exploitants. Toutefois, il est souhaitable pour la rivière de conserver un cordon ligneux ou buissonnant même de faible hauteur.

Suivant les secteurs et en fonction de la densité de la végétation en amont et en aval de la zone concernée, des propositions de plantation d'essences autochtones à système racinaire profond, comme le Frêne ou l'Aulne pourront être faites.

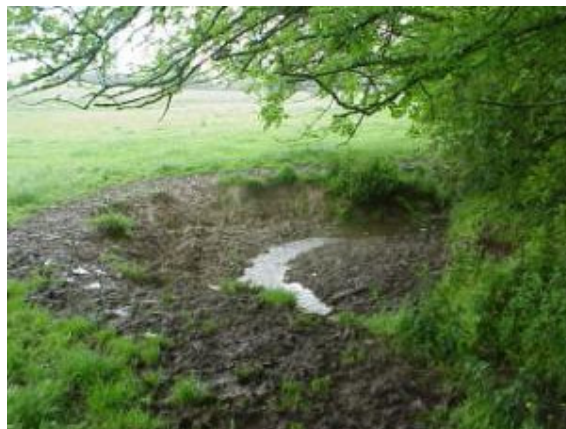
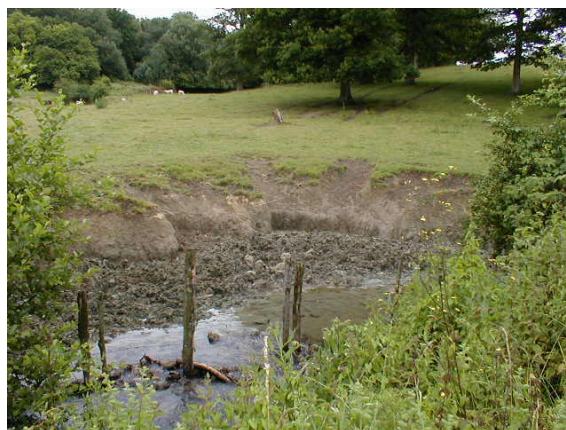
Les “abreuvoirs au cours d’eau” pour les bovins **sont nombreux** sur l’ensemble des cours d’eau des bassins versants de l’Huisne et de la Sarthe.

Ils sont également nombreux par parcelle alors qu’en général, un seul accès au ruisseau suffirait pour l’abreuvement du troupeau entier, évitant ainsi la multiplication des dégradations de berges.

Ces abreuvoirs ont pour conséquences :

- la dégradation physique des berges et du fond des cours d’eau par le piétinement des bovins,
- la mise en suspension de particules fines qui se déposent en aval, colmatant les substrats grossiers, et “étouffant” les frayères,
- la contamination fécale de l’eau. Les bovins font leurs déjections dans le lit même du ruisseau, se contaminent et contaminent les troupeaux en aval.

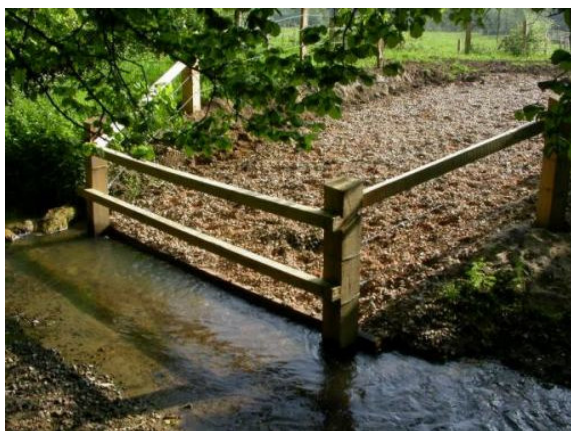
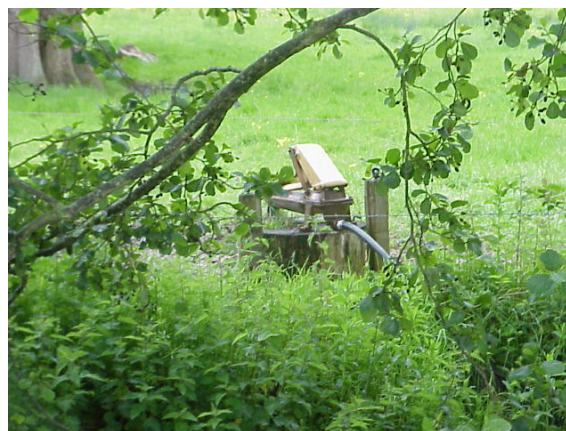
- aménagés (photo ci-dessous),
- ou remplacés par des pompes à museau (photo ci-dessous), des abreuvoirs raccordés au réseau d’eau potable, des abreuvoirs gravitaires...

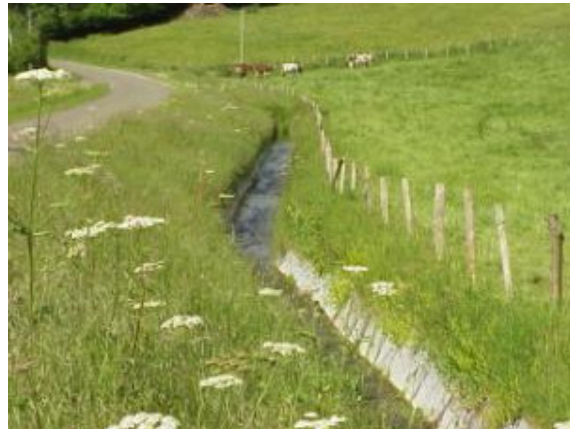
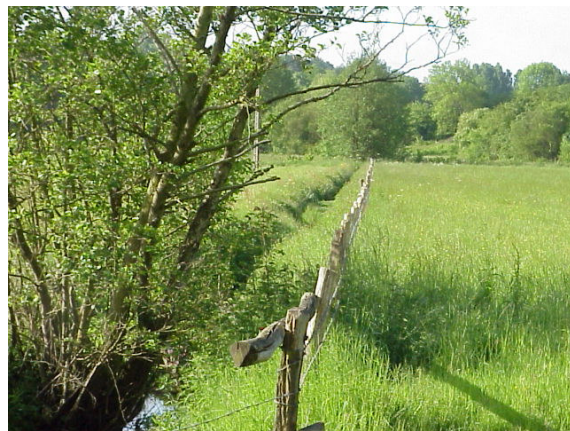
Ces travaux datent généralement du remembrement agricole et ont été effectués dans le but de rectifier et “d’assainir” les parcelles agricoles. Cela s’est traduit par le **recalibrage**, la **rectification et l’abaissement du fond** des cours d’eau au moyen de pelleteuses mécaniques.

Les cours d’eau ont ainsi été dénaturés et réduits à des seules fonctions hydrauliques, privés de leurs substrats, devenus homogènes, improductifs et impropres au développement de la faune aquatique autochtone.

Un cours d’eau recalibré-rectifié se définit dans le paysage par une ligne droite dénuée de végétation (ou végétation buissonnante), homogène avec des berges planes et un fond plat.

Il faut être conscient que de tels travaux ont eu des conséquences très lourdes et que laissés à eux-mêmes, le **retour à la normale se compte en décennies !**

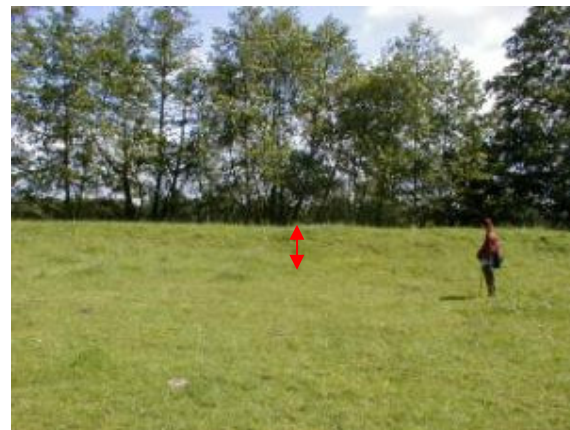
Ci-dessus, merlon de curage d’une hauteur d’environ 1.5 m à la Rivière (rive droite, commune des Champeaux sur Sarthe).

- Ce merlon tend à endiguer le lit mineur avec pour conséquences directes :
- rupture des communications entre le cours d’eau et son lit majeur,
 - impossibilité d’expansion des crues et **aggravation des crues en aval !**
 - impossibilité pour les brochets et les cyprinidés d’utiliser ces prairies pour leur reproduction.
